**Έκθεση διερεύνησης βιντεοσκοπικού υλικού διέλευσης  
της εμπορικής αμαξοστοιχίας 63503 από τις σήραγγες  
Πλαταμώννα και Ραψάνης**

Δρ. Απόστολος Βασιλάκος  
Διπλ. Μηχανολόγος Μηχανικός

Σταύρος Μπατζόπουλος  
Ηλεκτρολόγος Μηχανικός

Λάρισα, 13/02/2025

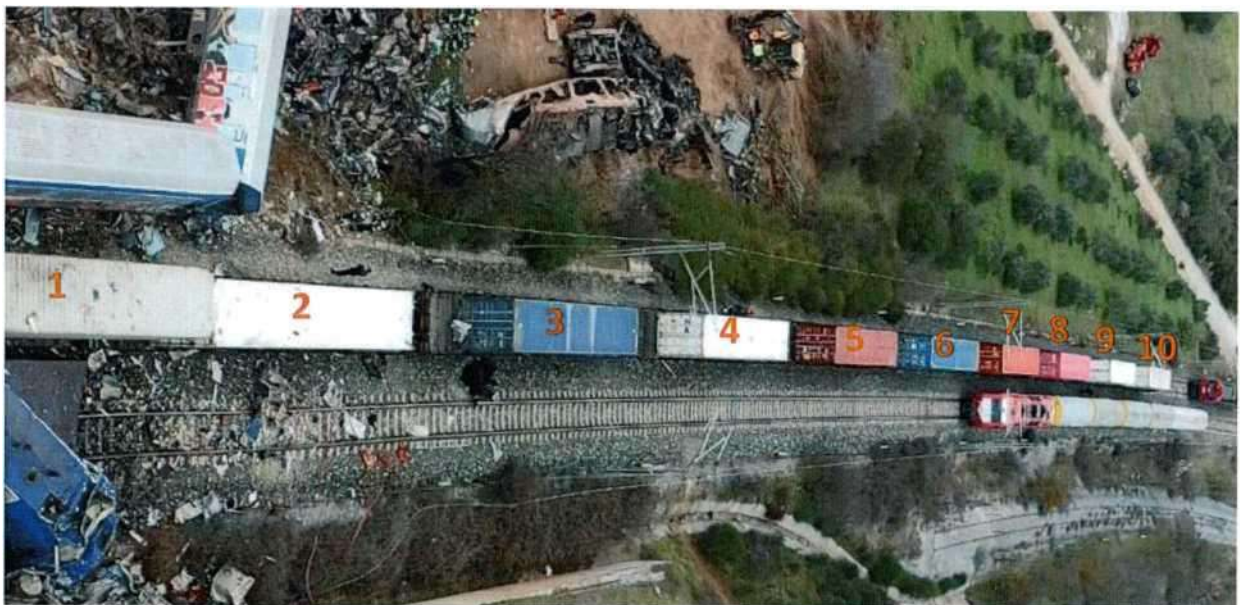
Φωτο 10. Σύνθεση εμπορικού συρμού (10 container)

Η εμπορική αμαξοστοιχία αποτελούνταν από δύο (2) εν σειρά ηλεκτράμαξες σε ζεύξη διπλής έλξης (κατά σειρά Η/Α 1 120-022 και Η/Α 2 120-012) και δεκατρείς (13) φορτάμαξες (πλατφόρμες) με σύνθεση όπως περιγράφονται στον παρακάτω Πίνακα 1, με στοιχεία χορηγηθέντα από την Hellenic Train. Η ταυτοποίηση του χρώματος και της θέσης του καθενός από τα εμπορευματοκιβώτια, πραγματοποιήθηκε από τις φωτογραφίες που πάρθηκαν κατά το άνοιγμα των εμπορευματοκιβωτίων, παρουσία του Τμήματος Τροχαίας Λάρισας, μετά την μεταφορά τους στον εμπορικό σταθμό Θεσσαλονίκης και δίνεται παρακάτω στις Φωτο 1-9. Εδώ θα πρέπει να σημειωθεί ότι η θέση της κάθε μιας φορτάμαξας στον συρμό επιβεβαιώνεται από τον μοναδικό αριθμό της που αναγράφεται στο πλάι και που αντιστοιχεί στην στήλη "αρ. βαγονιού" του Πίνακα 1. Στις Φωτο 10 και 11 φαίνεται η σύνθεση του συρμού (μόνο τα 10 container) από τον τόπο του δυστυχήματος.

3. Η σειρά σχηματισμού του συρμού **63503** συμπίπτει τόσο με τις φωτογραφίες από τον τόπο του δυστυχήματος (Φωτο **10 και 11** παραπάνω) και τα έγγραφα της Hellenic Train (**Πίνακας 1**), όσο και με την ανάλυση των παραπάνω βίντεο.

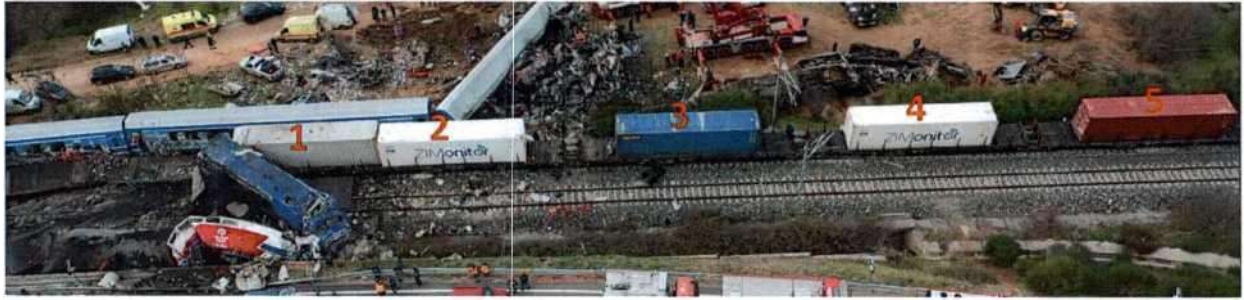
Φωτο 11. Τα 5 πρώτα container του εμπορικού συρμού

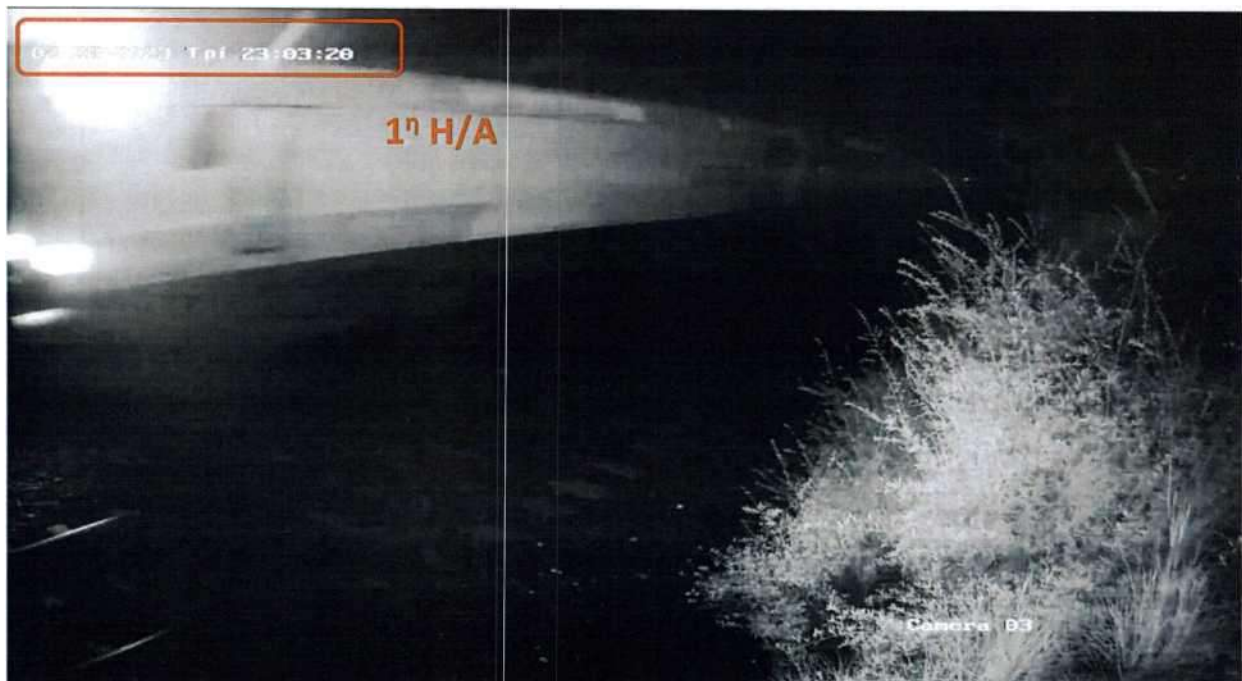
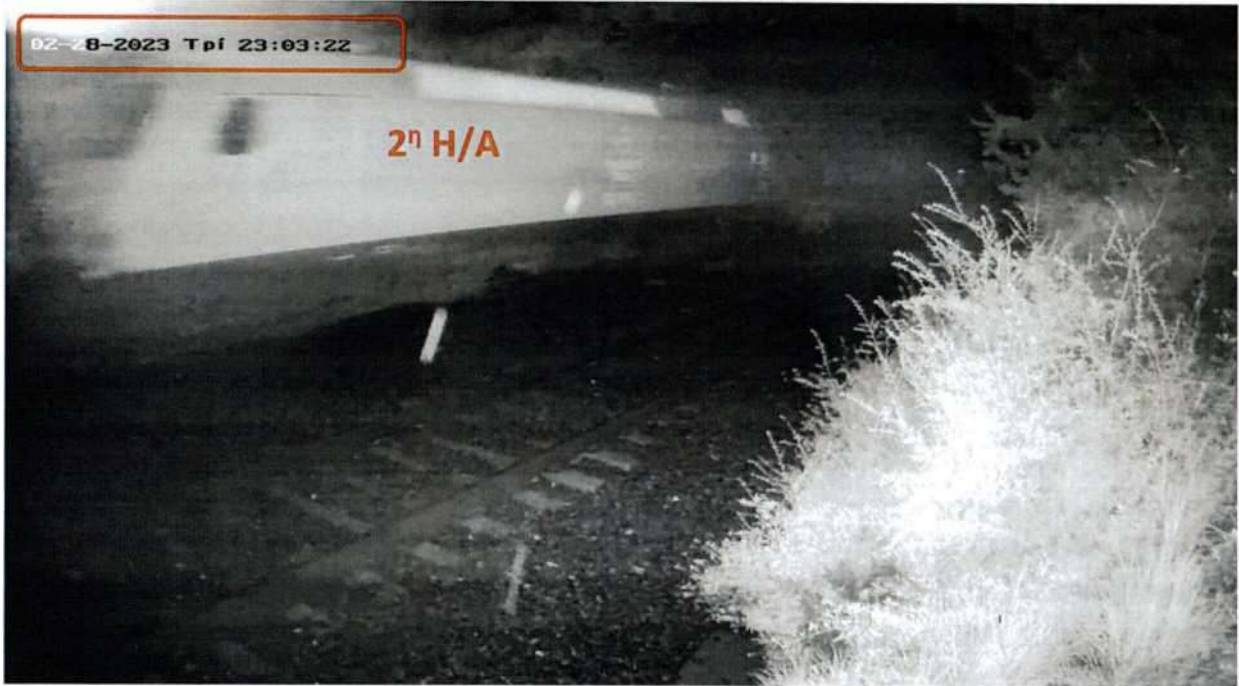
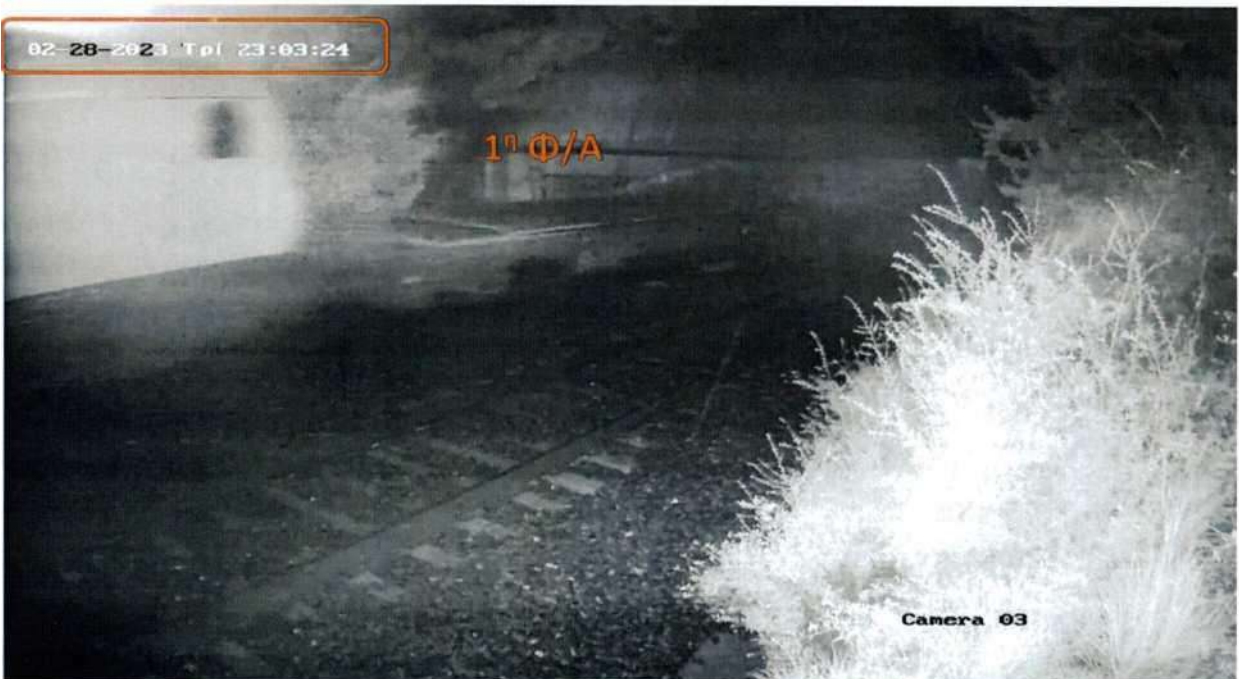
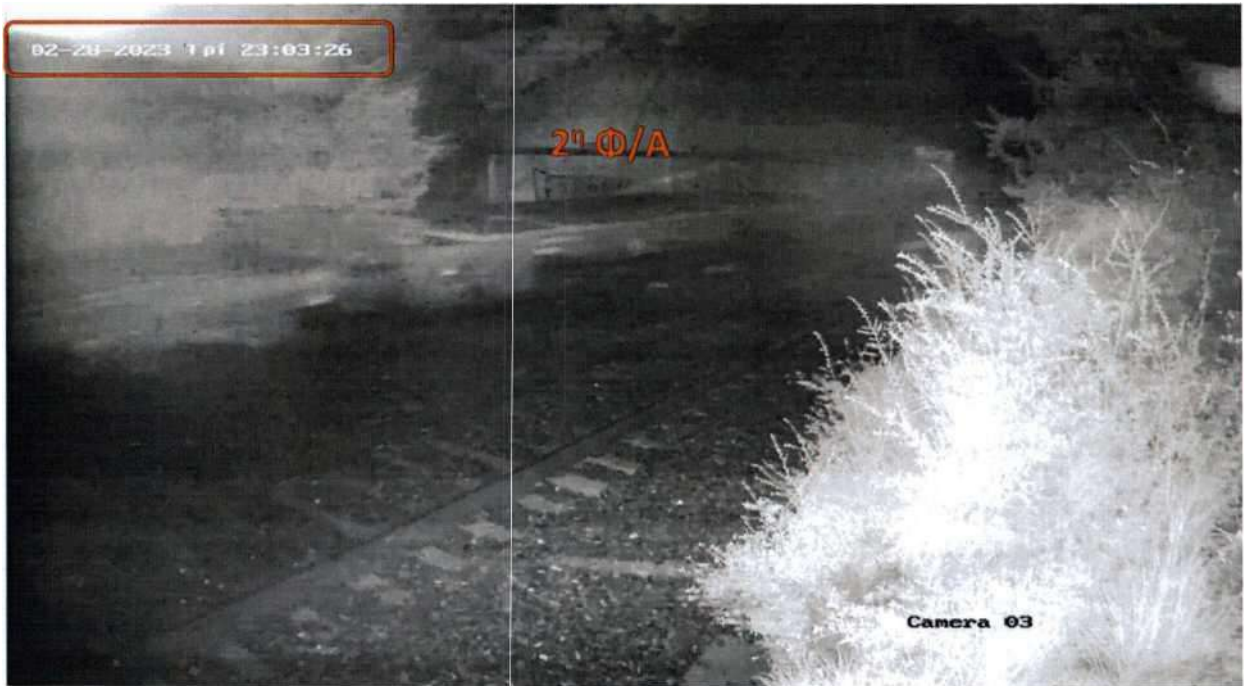
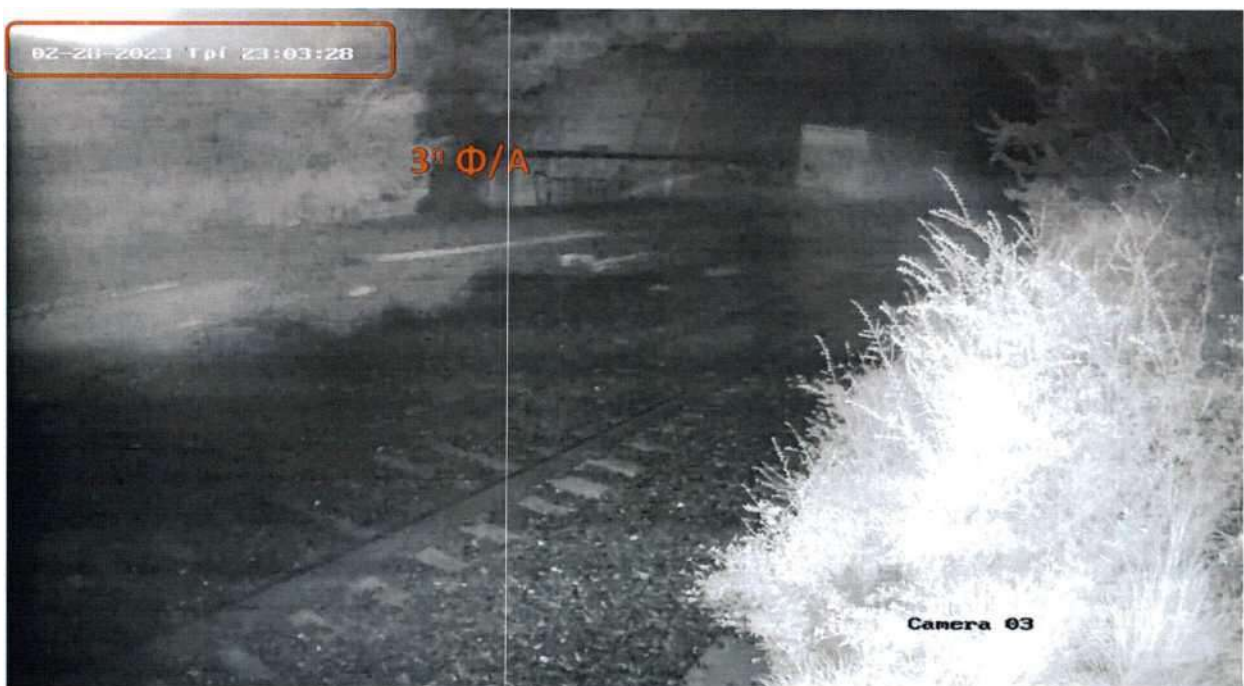
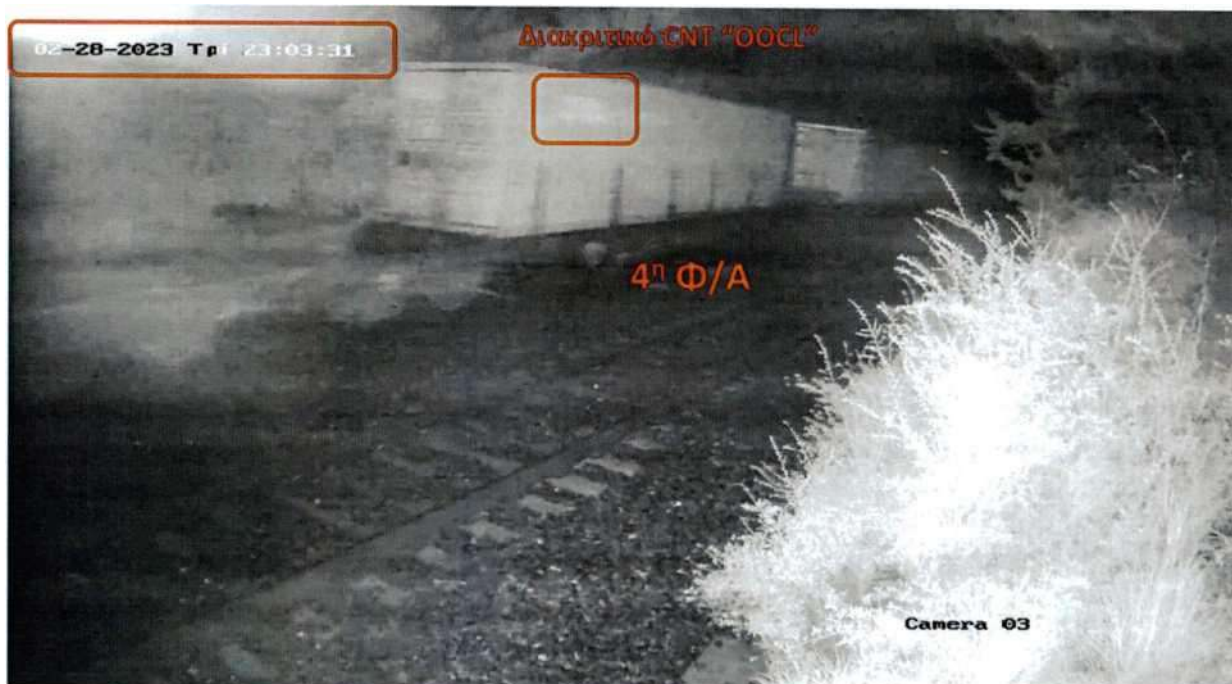
Από την **προβολή του 1<sup>ου</sup> βίντεο** (έξοδος σήραγγας Πλαταμώνα) κατ' αρχήν προέκυψε ότι η κάμερα βρίσκεται εκτός της σήραγγας στην νότια πλευρά (έξοδος προς Λάρισα) και παρουσιάζει τον συρμό να διέρχεται κινούμενος στην γραμμή καθόδου με κατεύθυνση προς Λάρισα. Η κάμερα καταγραφής είναι συνδεδεμένη στο κανάλι 3 (Camera 3) του καταγραφικού και η ημερομηνία και η ώρα είναι αντίστοιχα **28-2-2023 και 23.03**. Από την **ανάλυση του 1<sup>ου</sup> βίντεο** προέκυψαν οι κάτωθι εικόνες:

1. Ο εμπορικός συρμός καί στα 2 βίντεο αποτελείται από **2 Η/Α, 3 Φ/Α** με λαμαρίνες και 10 Φ/Α με container, όπως ακριβώς και ο συρμός της **63503** εμπορικής αμαξοστοιχίας

4. Οι τρεις πρώτες φορτάμαξες που είναι έμφορτες με λαμαρίνες, έχουν τα πλαϊνά παραπέτα (κάθετοι δοκοί) κατεβασμένα, λόγω του μεγαλύτερου πλάτους των λαμαρινών από αυτό των φορταμαξών και έχουν μόνο τα εμπρόσθια και τα οπίσθια παραπέτα ανασηκωμένα. Αντίθετα, στις υπόλοιπες 10 φορτάμαξες που είναι έμφορτες με container, τα πλαϊνά παραπέτα είναι ανασηκωμένα.

5. Σε καμιά από τις φορτάμαξες τόσο αυτές που είναι έμφορτες με λαμαρίνες όσο και σε αυτές που είναι έμφορτες με container, δεν φαίνεται να είναι τοποθετημένα άλλα δοχεία ή βυτία, πέραν του επίσημου φορτίου που είναι οι λαμαρίνες και τα container.

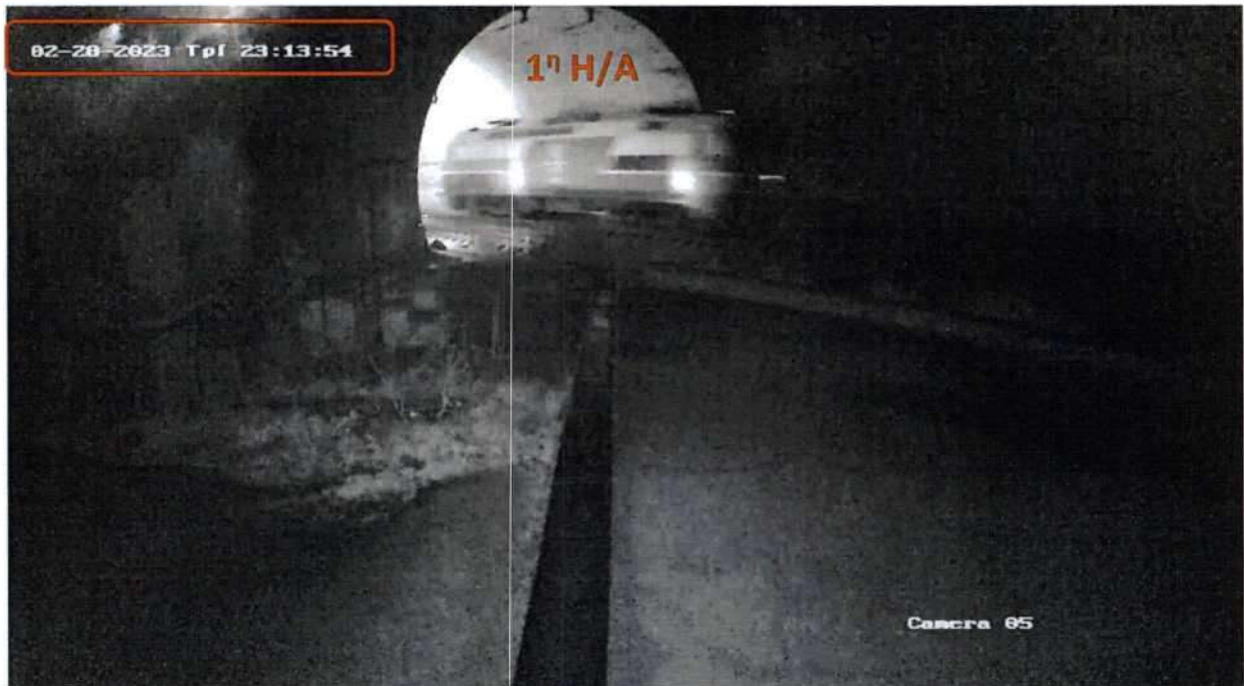
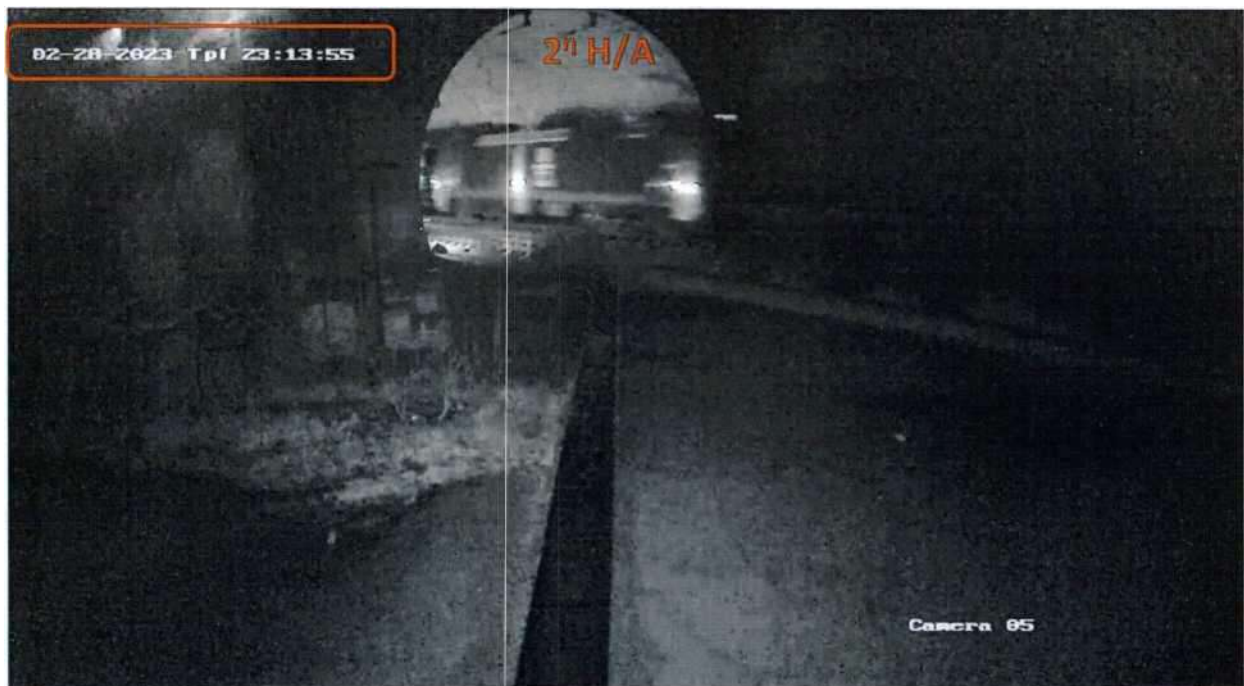
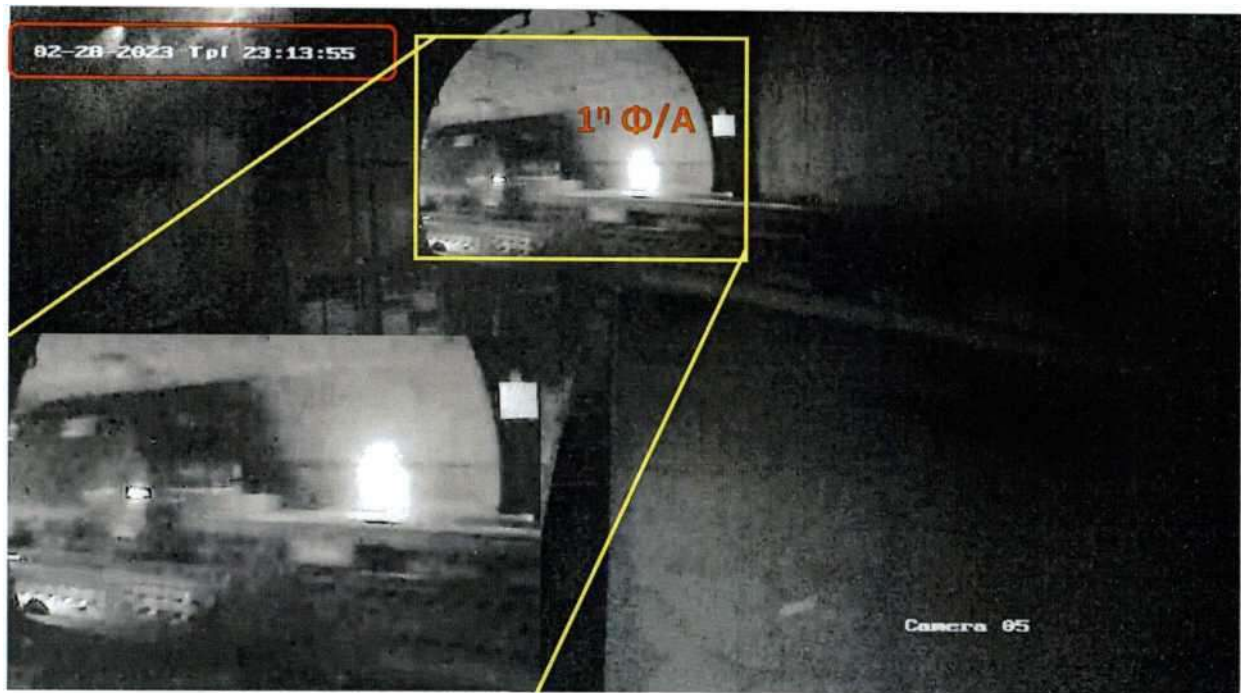
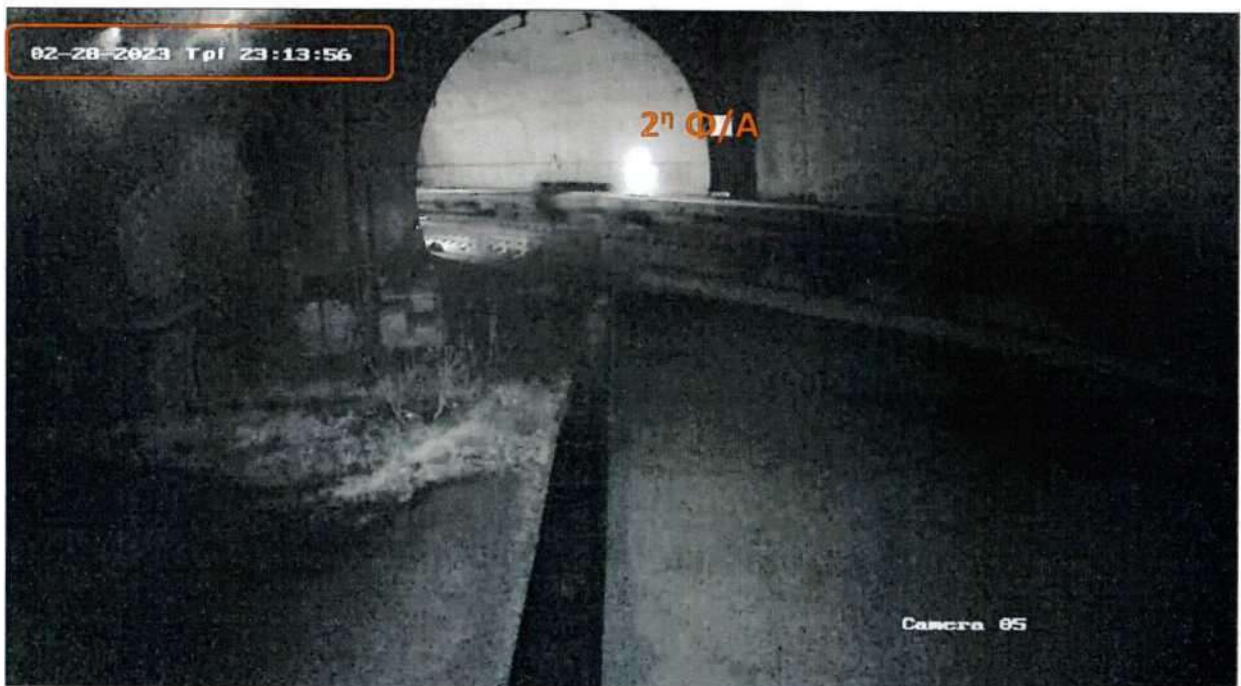
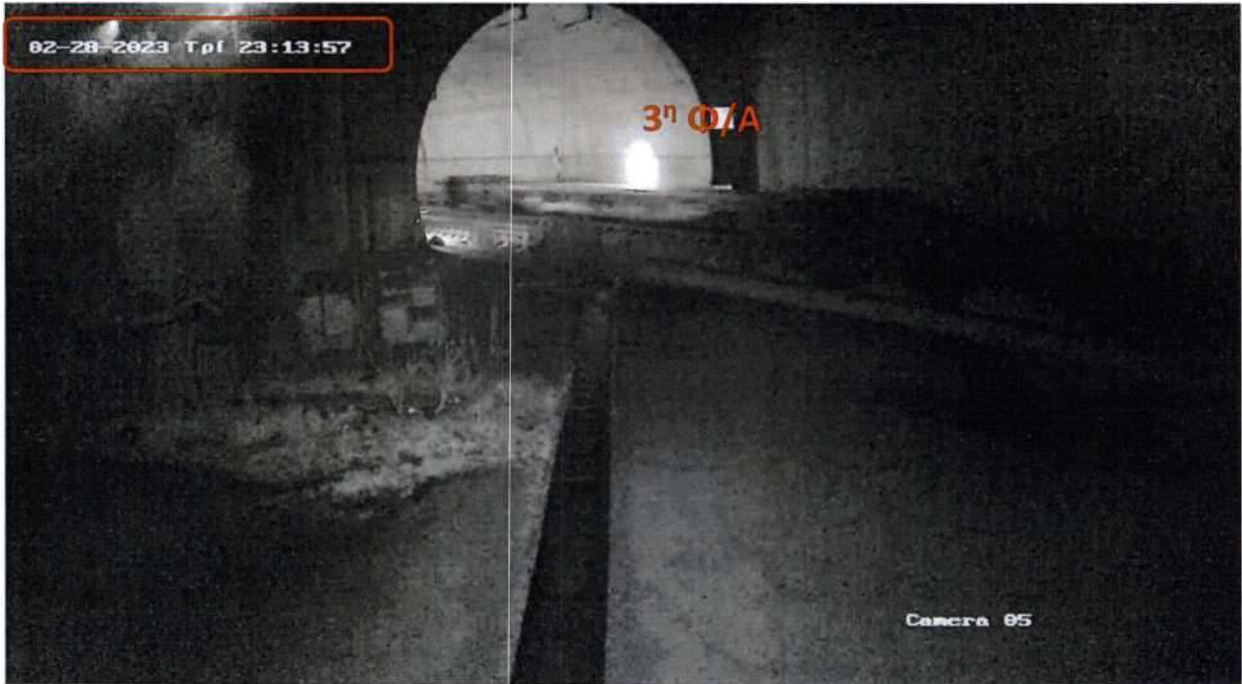
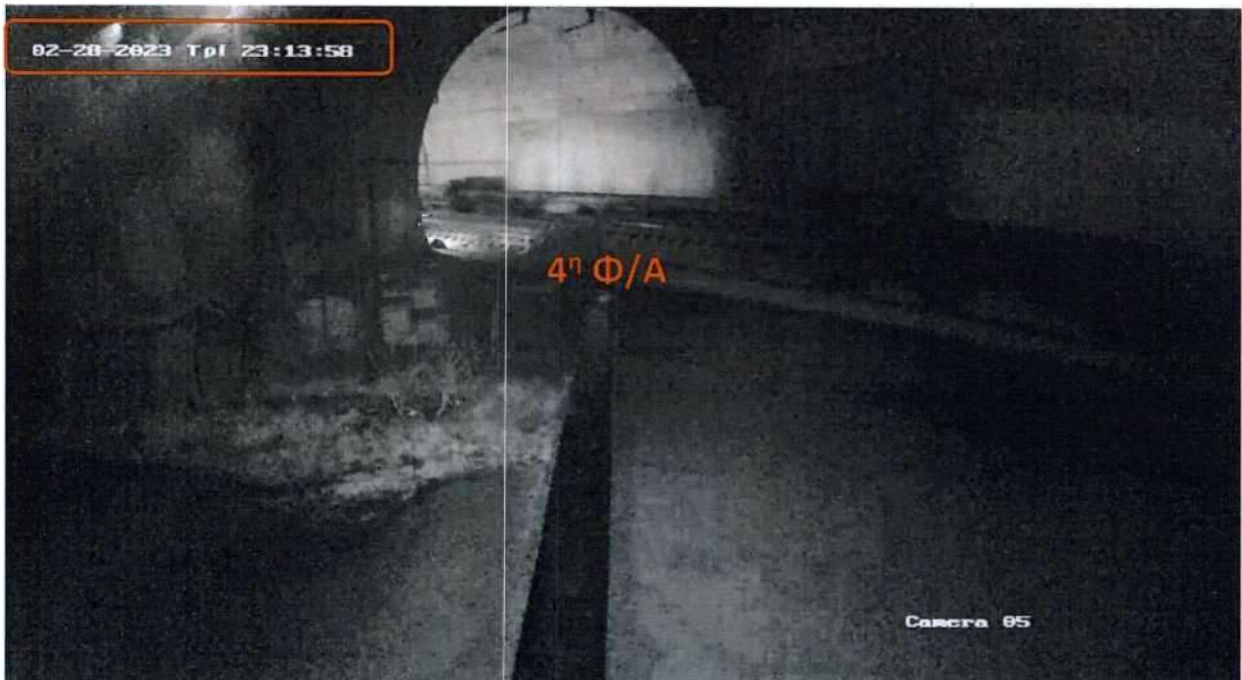
Από την **προβολή του 2<sup>ου</sup> βίντεο** (είσοδος σήραγγας Τεμπών-Ραψάνη) κατ' αρχήν προέκυψε ότι η κάμερα βρίσκεται εκτός της σήραγγας στην βόρεια πλευρά (είσοδος προς Λάρισα) και παρουσιάζει τον συρμό να διέρχεται κινούμενος στην γραμμή καθόδου με κατεύθυνση προς Λάρισα. Η κάμερα

καταγραφής είναι συνδεδεμένη στο κανάλι 5 (Camera 5) του καταγραφικού και η ημερομηνία και η ώρα είναι αντίστοιχα 28-2-2023 και 23.13. Από την ανάλυση του 2<sup>ου</sup> βίντεο προέκυψαν οι κάτωθι εικόνες:
